## P.E.B.A.

### Piano di Eliminazione delle Barriere Architettoniche

## Allegato 1b

### Schede di rilievo delle attrezzature di interesse collettivo

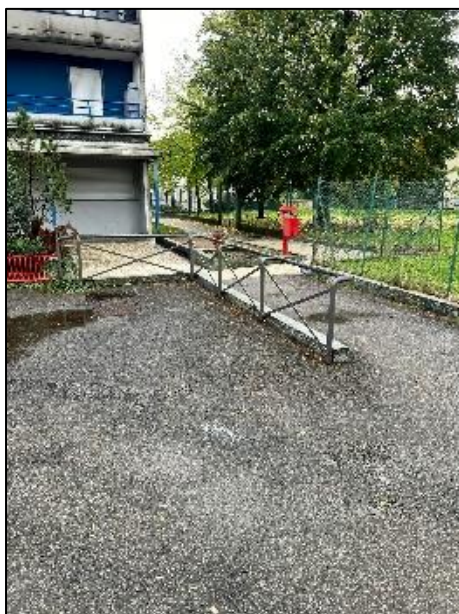
N. 2.1

| | Elemento | Rif. normativa | SI / NO | Note |
|---|---|---|---|---|
| 2.1 | Il percorso pedonale che collega l'edificio al parcheggio e ai punti di fermata dei mezzi di trasporto è privo di barriere?<br>- gradini, dislivelli<br>- segnalatori tattili/colorati per ipovedenti (cambiamento di pavimentazione, sfere di 4-5 mm, griglie in corrispondenza degli attraversamenti) | DPR n.503/1996 Art.16<br>DM n.236/1989 Art. 4.2.3 | SI | (foto) |

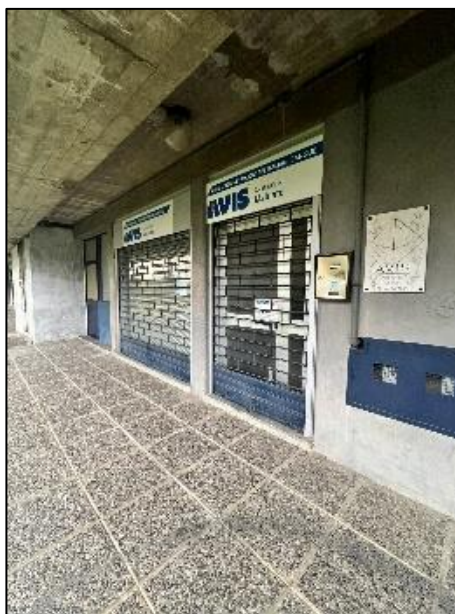
N. 2.3

| | Elemento | Rif. normativa | SI / NO | Note |
|---|---|---|---|---|
| 2.3. | La zona antistante e retrostante la porta di ingresso è complanare con | DPR n.503/1996 Art.16 | NO | (foto) |

| | una piattaforma libera di min. 140x140 cm? | DM<br>n.236/1989<br>Art. 8.1.1 | | |

| Gradino all'ingresso dei servizi |

| PROPOSTE DI INTERVENTO | | | COSTO UNITARIO DI MASSIMA STIMATO |
|---|---|---|---|
| IE.18 | Presenza su percorso pedonale di dislivello causato da gradino/i di altezza complessiva 2,5/30 cm | Raccordo del percorso attraverso la creazione, con riporto di materiale, di una rampa di lunghezza sufficiente ad ottenere una pendenza non superiore al 5% e di larghezza pari alla larghezza del percorso pedonale. | € 117,07 al mq |
| II.27 | Presenza di aperture con dimensioni non adeguate o assenza di apertura di collegamento | Demolizione di porzioni di muratura per la realizzazione di un vano di dimensioni adeguate al passaggio di una persona su sedia a rotelle. Il vano dovrà avere una luce netta non inferiore ad 80 cm (consigliato 90 cm) ed uno spazio libero antistante e retrostante l'apertura di dimensioni minime 140x140 cm in modo da consentire un'agevole manovra. | € 1.386,79 al mq |

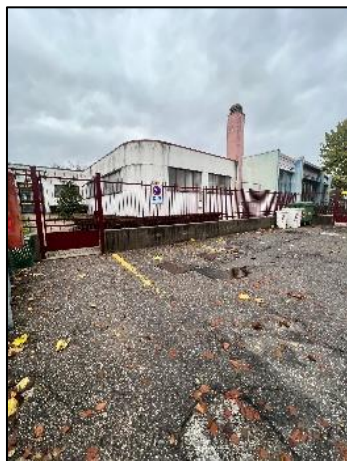
N. 1.1

| | Elemento | Rif. normativa | SI / NO | Note |
|---|---|---|---|---|
| 1.1 | Ci sono parcheggi riservati per persone con disabilità in prossimità del percorso di collegamento all'accesso? (min. 1 ogni 50) (3,20x6,00 m) (***) | DPR n.503/1996 Artt.10-16 | SI | (foto) |

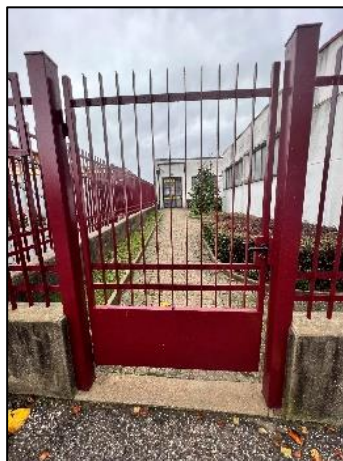
N. 2.1

| | Elemento | Rif. normativa | SI / NO | Note |
|---|---|---|---|---|
| 2.1 | Il percorso pedonale che collega l'edificio al parcheggio e ai punti di fermata dei mezzi di trasporto è privo di barriere?<br>- gradini, dislivelli<br>- segnalatori tattili/colorati per ipovedenti (cambiamento di pavimentazione, sfere di 4-5 mm, griglie in corrispondenza degli attraversamenti) | DPR n.503/1996 Art.16<br>DM n.236/1989 Art. 4.2.3 | SI | (foto) |

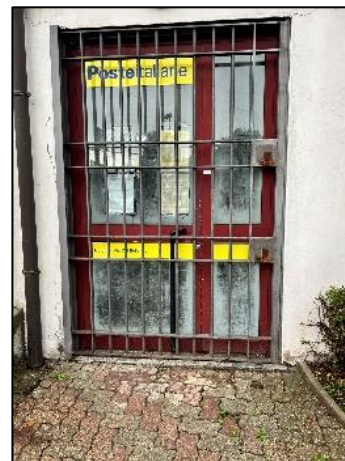
N. 2.3

| 2.3. | La zona antistante e retrostante la porta di ingresso è complanare con una piattaforma libera di min. 140x140 cm? | DPR<br>n.503/1996<br>Art.16<br><br>DM<br>n.236/1989<br>Art. 8.1.1 | SI | (foto) |

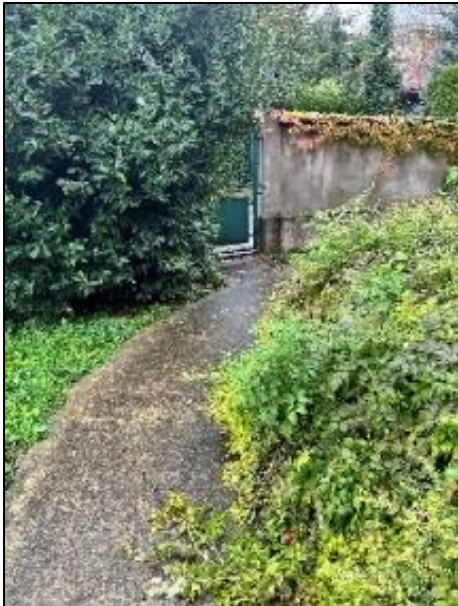
| FOTO | |
|---|---|
| N. 2.1<br> | N. 2.3<br> |

| | Elemento | Rif. normativa | SI / NO | Note |
|---|---|---|---|---|
| 2.1 | Il percorso pedonale che collega l'edificio al parcheggio e ai punti di fermata dei mezzi di trasporto è privo di barriere?<br>- gradini, dislivelli<br>- segnalatori tattili/colorati per ipovedenti (cambiamento di pavimentazione, sfere di 4-5 mm, griglie in corrispondenza degli attraversamenti) | DPR n.503/1996 Art.16<br>DM n.236/1989 Art. 4.2.3 | SI | Ingresso Viale Trieste, su questo viale non è presente né marciapiede né percorso pedonale a livello strada.<br>(foto) |

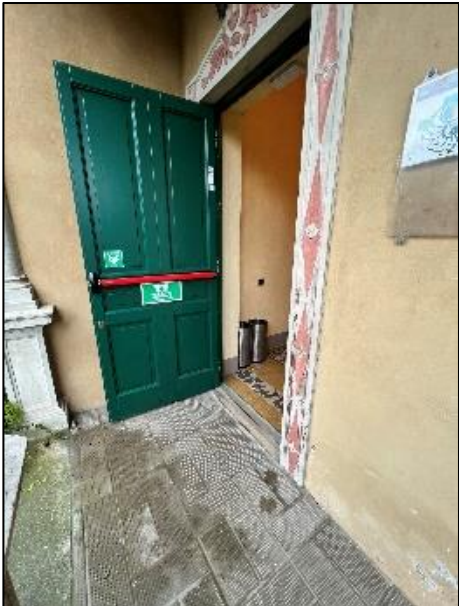
| 2.3. | La zona antistante e retrostante la porta di ingresso è complanare con una piattaforma libera di min. 140x140 cm? | DPR<br>n.503/1996<br>Art.16<br><br>DM<br>n.236/1989<br>Art. 8.1.1 | SI | (foto) |

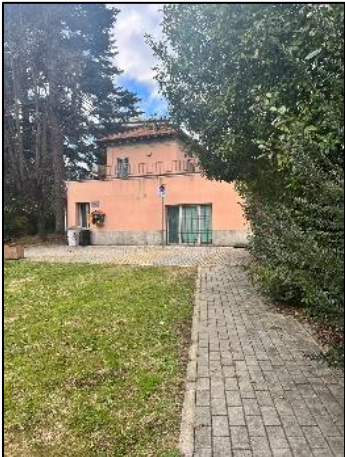
| FOTO | | |
|---|---|---|
| N. 1.1 | N. 2.1 | N. 2.6 |

| | Elemento | Rif. normativa | SI / NO | Note |
|---|---|---|---|---|
| 1.1 | Ci sono parcheggi riservati per persone con disabilità in prossimità del percorso di collegamento all'accesso? (min. 1 ogni 50) (3,20x6,00 m) (***) | DPR n.503/1996 Artt.10-16 | SI | Presenti nel PA.56 |

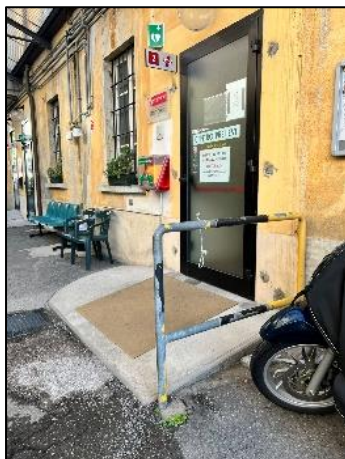
N. 2.3

| | Elemento | Rif. normativa | SI / NO | Note |
|---|---|---|---|---|
| 2.3. | La zona antistante e retrostante la porta di ingresso è complanare con | DPR n.503/1996 Art.16 | SI | È presente un ingresso con una piattaforma libera 140x140 mentre tutti |

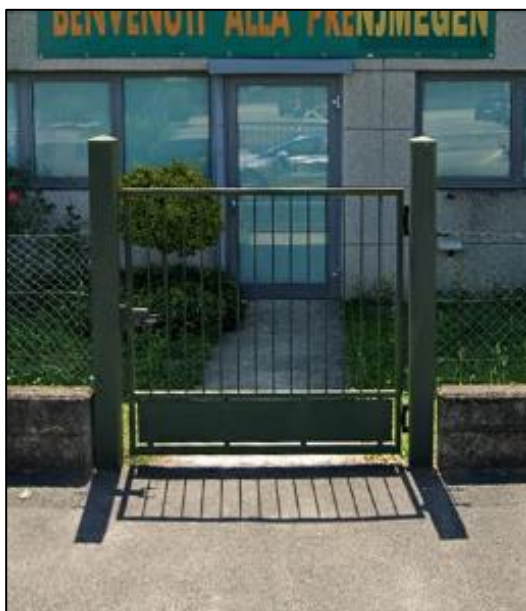
N. 2.2

| | Elemento | Rif. normativa | SI / NO | Note |
|---|---|---|---|---|
| 2.3. | La zona antistante e retrostante la porta di ingresso è complanare con una piattaforma libera di min. 140x140 cm? | DPR n.503/1996 Art.16<br><br>DM n.236/1989 | SI | |

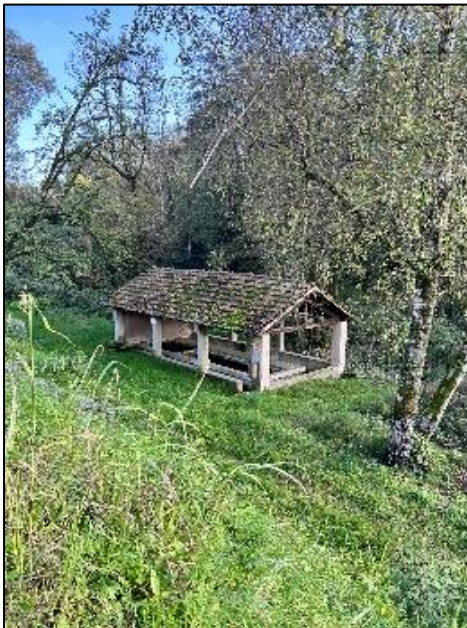
| 2.3. | La zona antistante e retrostante la porta di ingresso è complanare con una piattaforma libera di min. 140x140 cm? | DPR<br>n.503/1996<br>Art.16<br><br>DM<br>n.236/1989<br>Art. 8.1.1 | NO | (foto) |

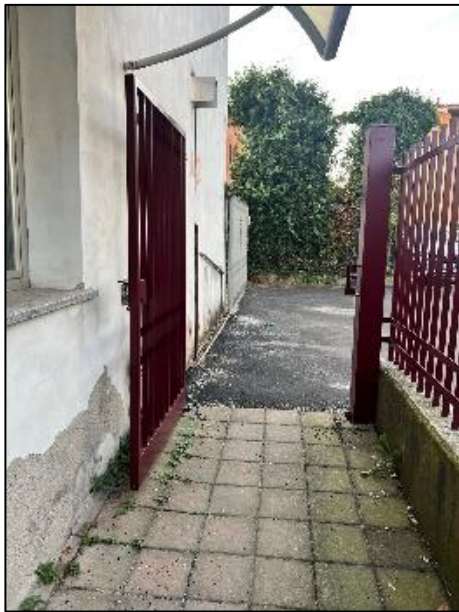
| FOTO | |
|---|---|
| <p>N. 1.1</p> | <p>N. 2.1</p> |

| | Elemento | Rif. normativa | SI / NO | Note |
|---|---|---|---|---|
| 2.3. | La zona antistante e retrostante la porta di ingresso è complanare con una piattaforma libera di min. 140x140 cm? | DPR n.503/1996 Art.16 | SI | (foto) |

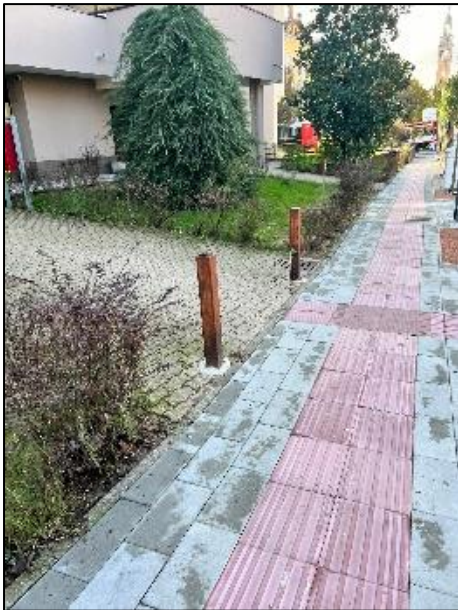
| FOTO | |
|---|---|
| <p>N. 2.1</p> | <p>N. 2.3</p> |

| 2.3. | La zona antistante e retrostante la porta di ingresso è complanare con una piattaforma libera di min. 140x140 cm? | DPR<br>n.503/1996<br>Art.16<br><br>DM<br>n.236/1989<br>Art. 8.1.1 | SI | (foto) |
