## P.E.B.A.

### Piano di Eliminazione delle Barriere Architettoniche

Allegato 1c

Schede di rilievo dei servizi per l'istruzione

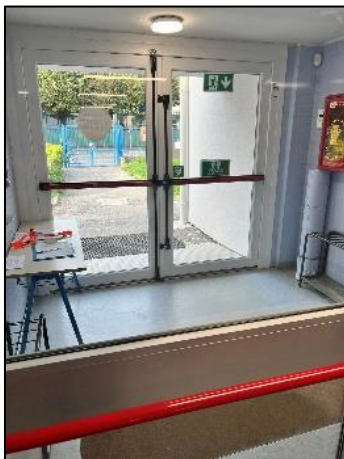
| | Elemento | Rif. normativa | SI / NO | Note |
|---|---|---|---|---|
| 2.1 | Il percorso pedonale che collega l'edificio al parcheggio e ai punti di fermata dei mezzi di trasporto è privo di barriere?<br>- gradini, dislivelli<br>- segnalatori tattili/colorati per ipovedenti (cambiamento di pavimentazione, sfere di 4-5 mm, griglie in corrispondenza degli attraversamenti) | DPR n.503/1996 Art.16<br><br>DM n.236/1989 Art. 4.2.3 | SI | (foto) |

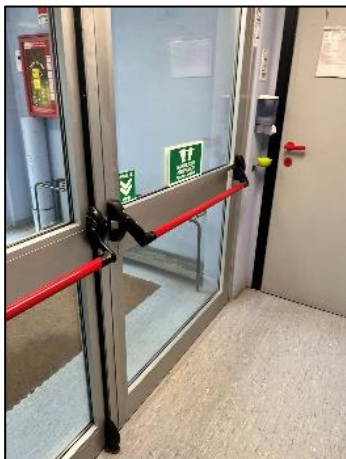
| 2.3. | La zona antistante e retrostante la porta di ingresso è complanare con una piattaforma libera di min. 140x140 cm? | DPR<br>n.503/1996<br>Art.16<br><br>DM<br>n.236/1989<br>Art. 8.1.1 | SI | (foto) |

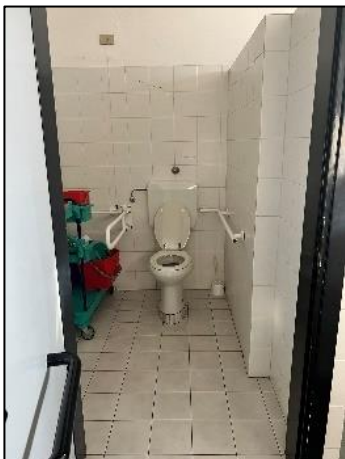
| 3.1 | La struttura è dotata di servizi igienici con caratteristiche e dimensioni minime tali da essere utilizzabili anche da persone con disabilità e in numero adeguato? | DPR<br>n.503/1996<br>Art.15<br><br>DM<br>n.236/1989 | SI | (foto) |

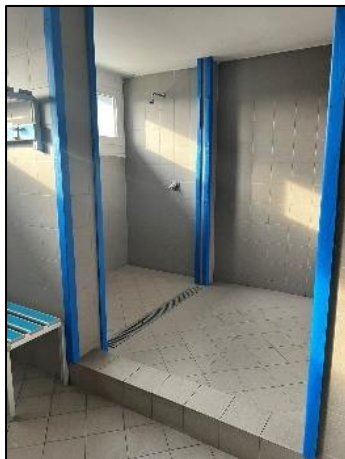
| 3.5 | Il bagno o spogliatoio è dotato di doccia accessibile? (solo per le strutture in cui serve: impianti sportivi, alloggi, ecc.) (*) | | NO | (foto) |

| CRITICITA' |
|---|
| Le docce della palestra non sono accessibili in quando rialzate |

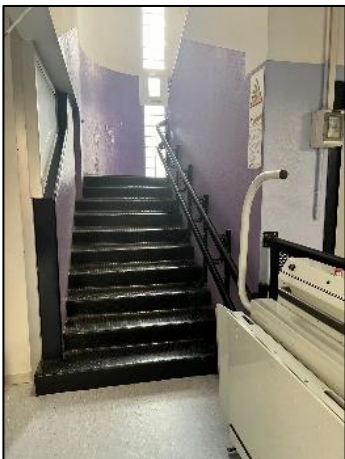
| 4.1 | La struttura è dotata di adeguati sistemi per il raggiungimento dei vari livelli dell'edificio anche a persone con | DPR<br>n.503/1996<br>Artt. 13-15 | SI | (foto) |

| CRITICITA' |
|---|
| Non è presente un ascensore |

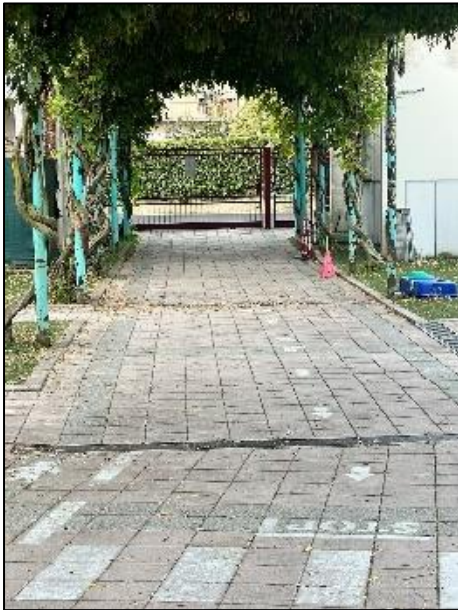
| FOTO | |
|---|---|
| N. 2.1<br> | N. 2.3<br> |

| | Elemento | Rif. normativa | SI / NO | Note |
|---|---|---|---|---|
| 2.1 | Il percorso pedonale che collega l'edificio al parcheggio e ai punti di fermata dei mezzi di trasporto è privo di barriere?<br>- gradini, dislivelli<br>- segnalatori tattili/colorati per ipovedenti (cambiamento di pavimentazione, sfere di 4-5 mm, griglie in corrispondenza degli attraversamenti) | DPR n.503/1996 Art.16<br>DM n.236/1989 Art. 4.2.3 | SI | (foto) |

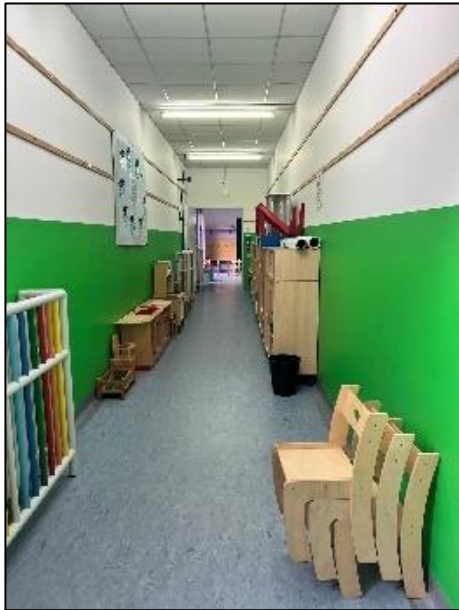
| | Elemento | Rif. normativa | SI / NO | Note |
|---|---|---|---|---|
| 2.3. | La zona antistante e retrostante la porta di ingresso è complanare con | DPR n.503/1996 | SI | (foto) |

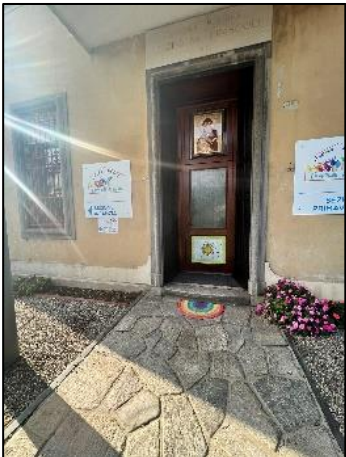
| N. 2.1 | N. 2.3 | N. 2.6 |

| 2.3. | La zona antistante e retrostante la porta di ingresso è complanare con una piattaforma libera di min. 140x140 cm? | DPR<br>n.503/1996<br>Art.16<br><br>DM<br>n.236/1989<br>Art. 8.1.1 | NO | |

| PROPOSTE DI INTERVENTO | | | COSTO UNITARIO DI MASSIMA STIMATO |
|---|---|---|---|
| II.27 | Presenza di aperture con dimensioni non adeguate o assenza di apertura di collegamento | Demolizione di porzioni di muratura per la realizzazione di un vano di dimensioni adeguate al passaggio di una persona su sedia a rotelle. Il vano dovrà avere una luce netta non inferiore ad 80 cm (consigliato 90 cm) ed uno spazio libero antistante e retrostante l'apertura di dimensioni minime 140x140 cm in modo da consentire un'agevole manovra. | € 1.386,79 al mq |

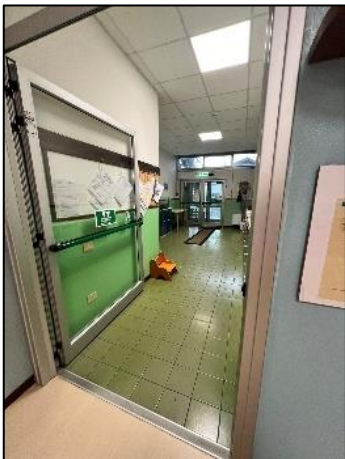
| FOTO | | |
|---|---|---|
| N. 2.1 | N. 2.3 | N. 2.6 |

| | Elemento | Rif. normativa | SI / NO | Note |
|---|---|---|---|---|
| 2.3. | La zona antistante e retrostante la porta di ingresso è complanare con | DPR n.503/1996 | SI | (foto) |

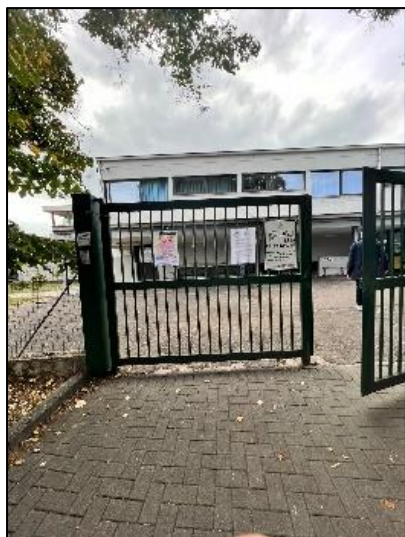
N. 2.1

| | Elemento | Rif. normativa | SI / NO | Note |
|---|---|---|---|---|
| 2.3. | La zona antistante e retrostante la porta di ingresso è complanare con | DPR n.503/1996 Art.16 | SI | Alla struttura è possibile accedere alle persone con disabilità solo con un ascensore esterno che serve tutti i piani |

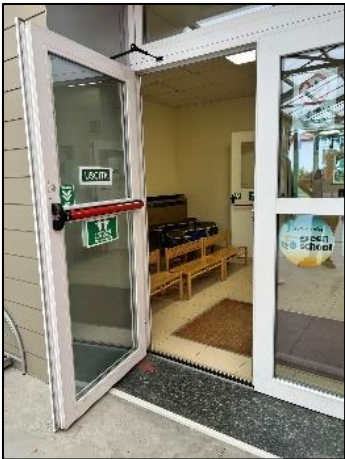
| FOTO | | | | |
|---|--|---|--|---|
| N. 2.3<br> | | N. 2.6<br> | | N. 3.1<br> |

| | Elemento | Rif. normativa | SI / NO | Note |
|---|---|---|---|---|
| 2.3. | La zona antistante e retrostante la porta di ingresso è complanare con una piattaforma libera di min. 140x140 cm? | DPR n.503/1996 Art.16 | SI | (foto) |

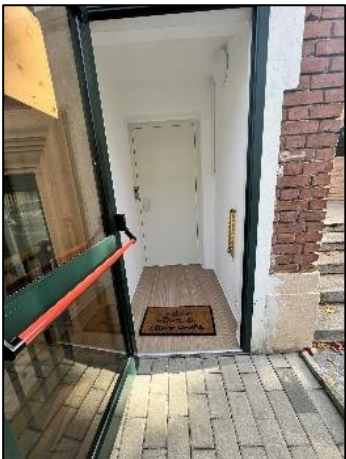
| FOTO | | |
|---|---|---|
| N. 2.1 | N. 2.3 | N. 2.6 |

| | Elemento | Rif. normativa | SI / NO | Note |
|---|---|---|---|---|
| 2.3. | La zona antistante e retrostante la porta di ingresso è complanare con una piattaforma libera di min. 140x140 cm? | DPR n.503/1996 Art.16<br>DM n.236/1989 | NO | (foto) |

| PROPOSTE DI INTERVENTO | | | COSTO UNITARIO DI MASSIMA STIMATO |
|---|---|---|---|
| II.27 | Presenza di aperture con dimensioni non adeguate o assenza di apertura di collegamento | Demolizione di porzioni di muratura per la realizzazione di un vano di dimensioni adeguate al passaggio di una persona su sedia a rotelle. Il vano dovrà avere una luce netta non inferiore ad 80 cm (consigliato 90 cm) ed uno spazio libero antistante e retrostante l'apertura di dimensioni minime 140x140 cm in modo da consentire un'agevole manovra. | € 1.386,79 al mq |

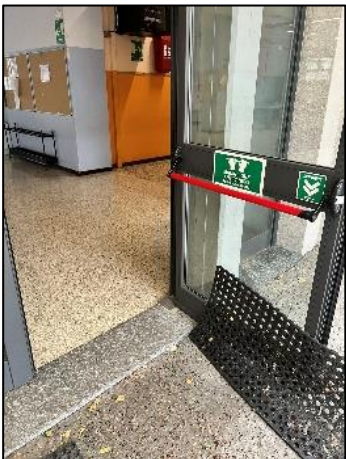
| FOTO | | |
|---|---|---|
| N. 2.1<br> | N. 2.3<br> | N. 3.1<br> |

| | Elemento | Rif. normativa | SI / NO | Note |
|---|---|---|---|---|
| 2.3. | La zona antistante e retrostante la porta di ingresso è complanare con | DPR n.503/1996 Art.16 | SI | (foto) |

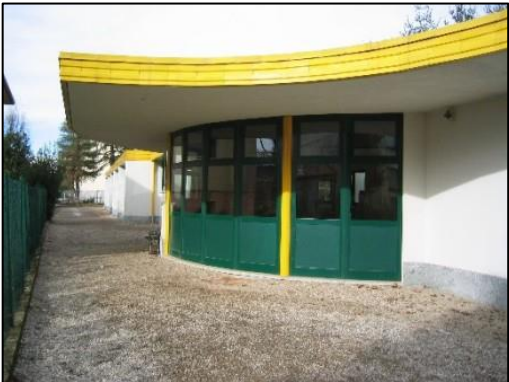
| PEBA – SCHEDA RILIEVO SERVIZI PER L'ISTRUZIONE | | SS.10 |
|---|---|---|
| <b>Descrizione struttura:</b> Scuola primaria "Galbani" | | |

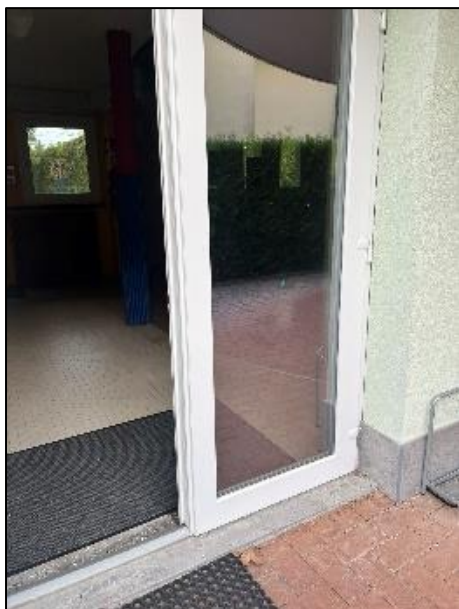
N. 2.3

| | Elemento | Rif. normativa | SI / NO | Note |
|---|---|---|---|---|
| 2.3. | La zona antistante e retrostante la porta di ingresso è complanare con | DPR n.503/1996 Art.16 | SI | (foto) |

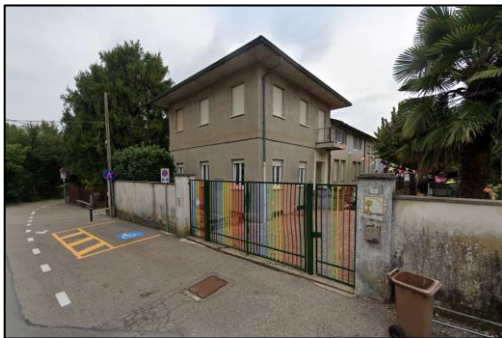
| PEBA – SCHEDA RILIEVO SERVIZI PER L'ISTRUZIONE | | SS.11 |
|---|---|---|
| <p><b>Indirizzo:</b> Via Marco Polo</p> <p><b>Descrizione struttura:</b> Scuola materna parrocchiale di San Salvatore</p> | | |

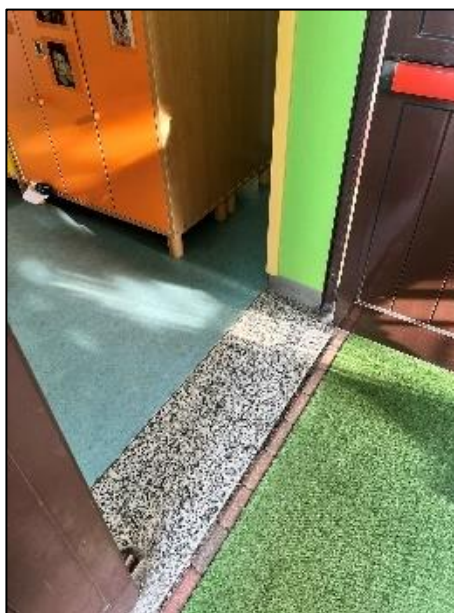
N. 2.3

| | Elemento | Rif. normativa | SI / NO | Note |
|---|---|---|---|---|
| 2.3. | La zona antistante e retrostante la porta di ingresso è complanare con una piattaforma libera di min. 140x140 cm? | DPR n.503/1996 Art.16 | SI | (foto) |
