## P.E.B.A.

### Piano di Eliminazione delle Barriere Architettoniche

## Allegato 1e

### Schede di rilievo delle aree verdi attrezzate e delle attrezzature sportive

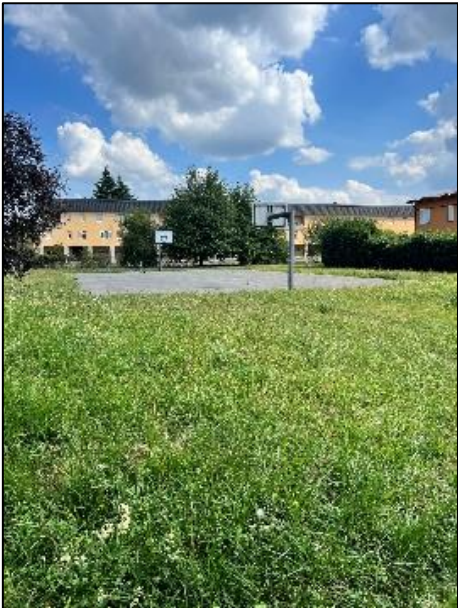
| PEBA – SCHEDA RILIEVO AREE VERDI ATTREZZATE E ATTREZZATURE SPORTIVE | |
|---|---|
| <b>Descrizione struttura:</b> Area verde con campo da basket | |

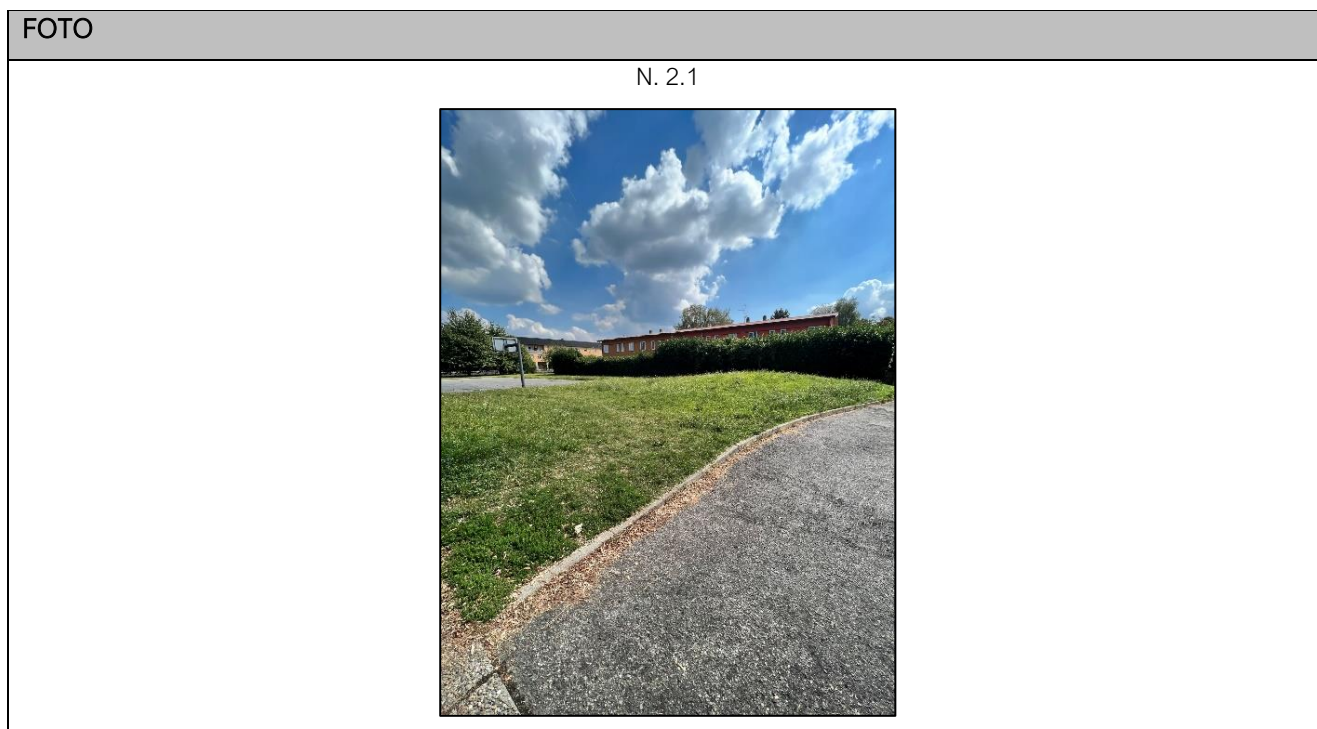
| 3.1 | La finitura della pavimentazione è in buono stato e antisdrucciolevole? | DPR<br>n.503/1996<br>Art.16<br><br>DM<br>n.236/1989<br>Artt. 4.2.2 -<br>8.2.2 | NO | Pavimentazione in prato |

| Non è possibile accedere al parco da parte di persone con disabilità in quanto non sono presenti percorsi interni con pavimentazione antisdrucciolo e sono presenti dislivelli tra area verde e percorsi esterni. |
| Area degradata |

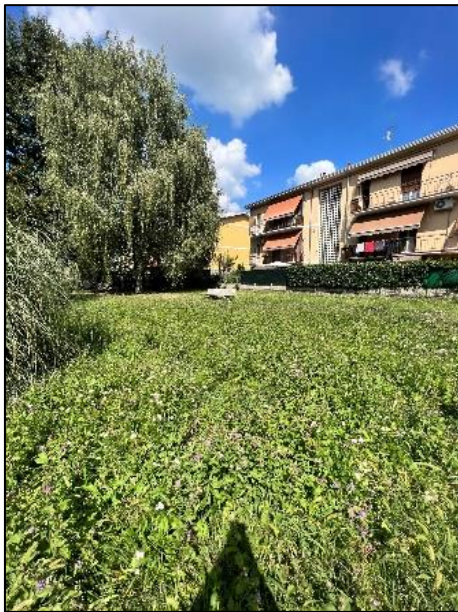
| PEBA – SCHEDA RILIEVO AREE VERDI ATTREZZATE E ATTREZZATURE SPORTIVE | |
|---|---|
| <b>Descrizione struttura:</b> Area verde attrezzata con percorso interno | |

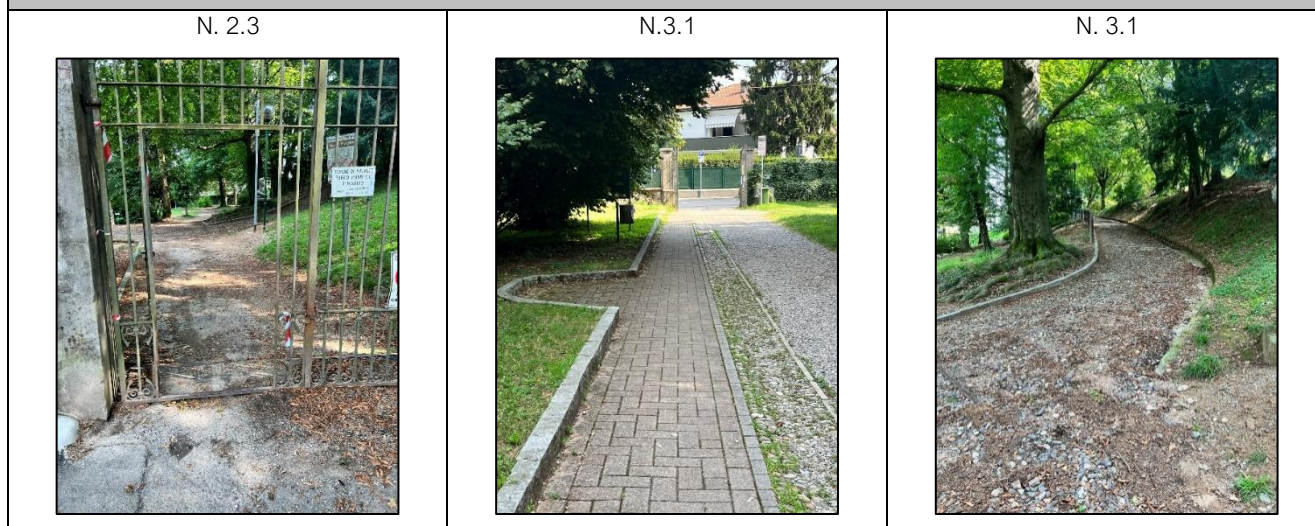
Solo dall'ingresso di via Savoia fino all'edificio presente all'interno del parco, è presente un percorso interno con area per svolta 140x140 e pavimentazione in buono stato con materiali antisdrucchiolo.

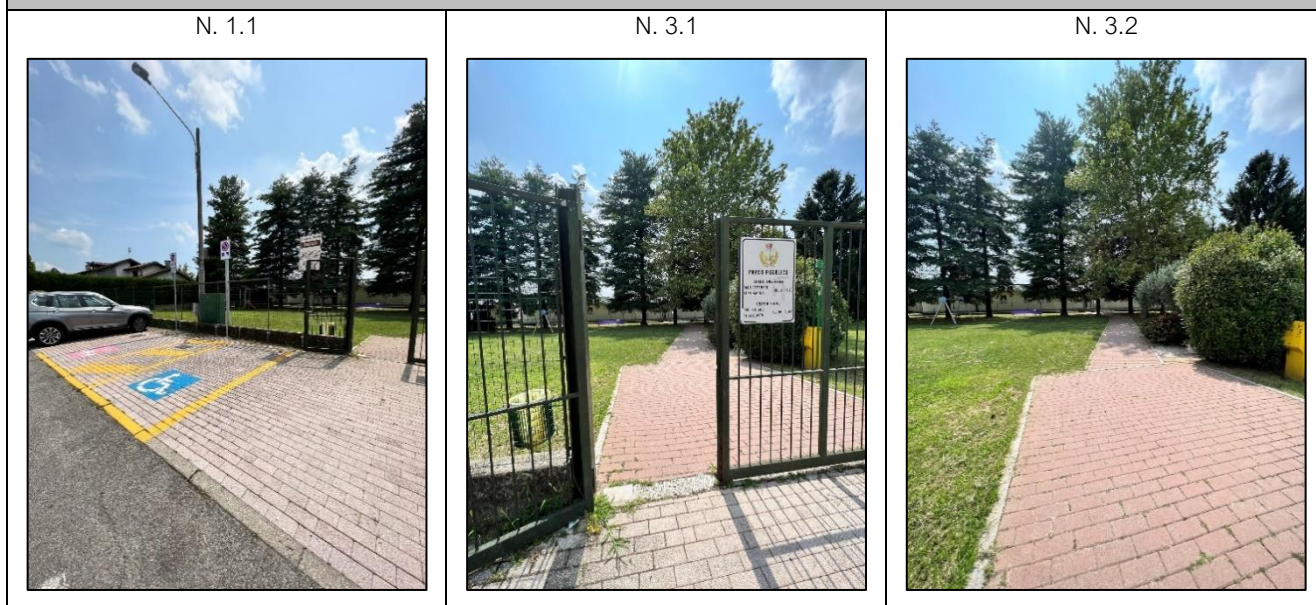
Il percorso interno attraversa il parco senza raggiungere le panchine e l'area gioco

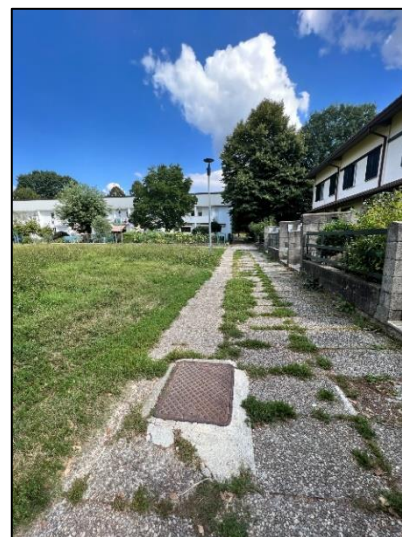
N. 3.1

Area verde degradata
